# Toolbox

# Incident

## Wat ging hier fout?!

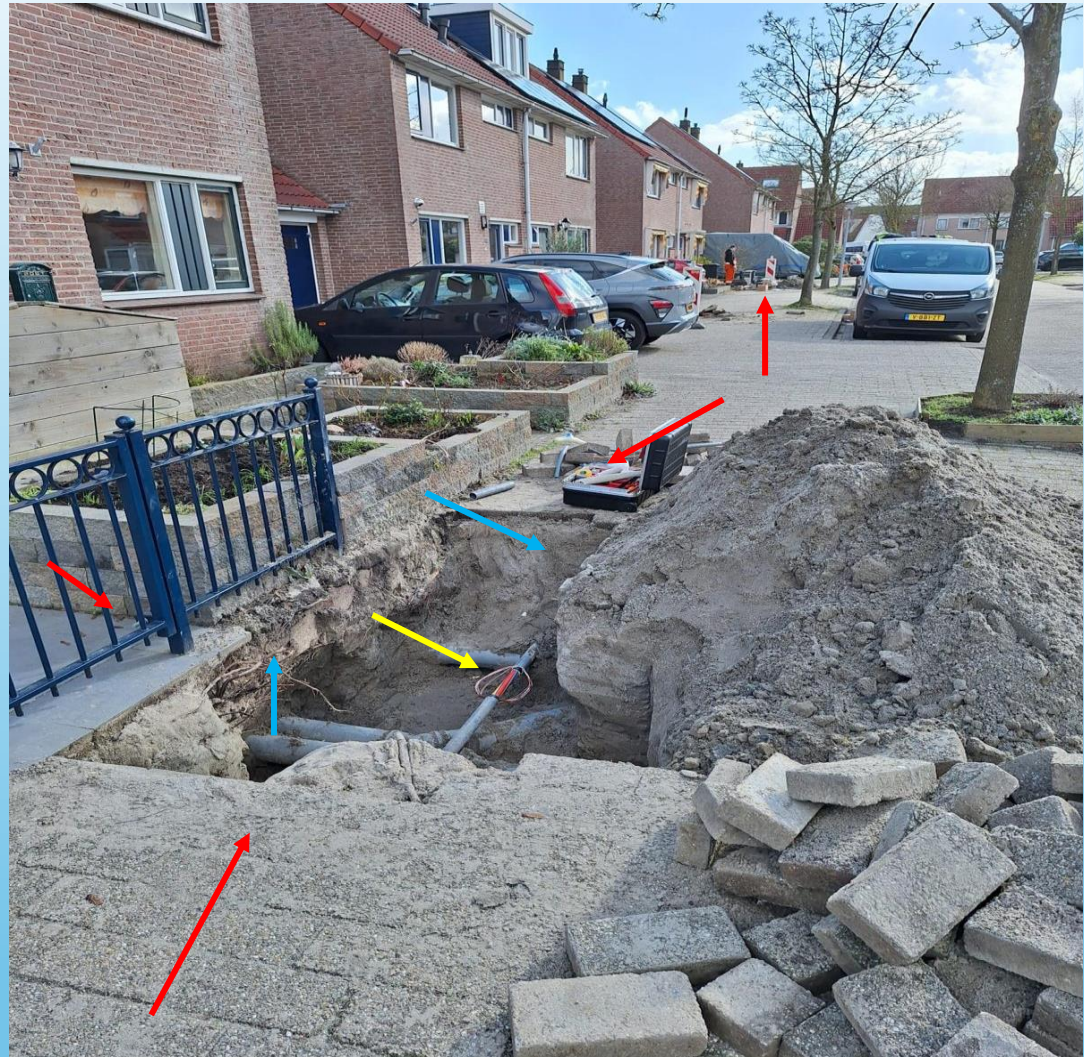
**Onvoldoende afzetting lasgaten**

**Instortingsgevaar lasgat**

**Aangepelde kabel onafgeschermd**

**Waar is het toezicht?**

Tijdens de werkzaamheden (Saneren woningen) is geconstateerd dat er gaten zijn gegraven terwijl er onvoldoende afzetting aanwezig was.

In het lasgat is te zien dat een onderspanning staande kabel is aangepeld en onbeheerd is achtergelaten.

Dit is een zeer ernstige zaak, vanwege de ontstane risico's. Je moet er niet aan denken wat er had kunnen gebeuren als een persoon (ook door het ontbreken van een deugdelijke afzetting), in het lasgat terecht was gekomen.

In dit geval had er dus niet begonnen mogen worden met de graafwerkzaamheden, omdat er (nog) onvoldoende afzet materiaal aanwezig was.

Desbetreffende totale ploeg moet deelnemen aan de cursus veilig werken langs de weg!!

De uitvoerders en werkvoorbereiders moet veel meer betrokken zijn (worden ) bij de problemen die ontstaan op de werkplek. Bijvoorbeeld door het vaker bezoeken van de werkplek.
